# KOŚCIÓŁ PW. ŚW. JERZEGO OSTROPA

MONOGRAFIA

NR 1 (II) 2008

## ZAŁOŻENIE KOMPOZYCYJNE ZIELENI WOKÓŁ KOŚCIOŁA PW. ŚW. JERZEGO W OSTROPIE

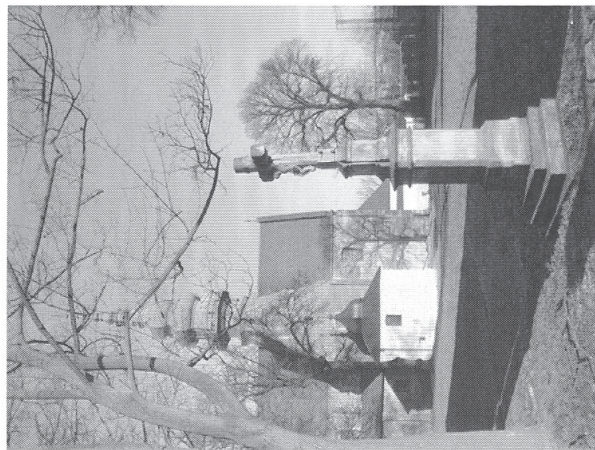
Fot. 1. Koprzywnica, K. M. Rostański.

Gerard Ciołek przedstawia plan parku w Kluczewsku, gdzie według stanu z XVIII wieku widać kościół otoczony wieńcem drzew wzdłuż ogrodzenia [Ciołek 1978]. Podobny układ kompozycyjny wokół kościoła widać na planie ogrodu dworskiego w Zbyszycach, według stanu z 1846 roku [Ciołek 1978]. Wyraźny wieniec z drzew otacza również kościół na Podgórzu w Krakowie [Bogdanowski 2000]. Na terenie pomiędzy kościołem a ogrodzeniem w Koprzywnicy zachowały się figury świętych i nagrobek w kształcie krzyża. Całość jest obecnie trawnikiem przeciętym aleją prowadzącą od bramy do drzwi kościoła i innymi ścieżkami. Wzdłuż ogrodzenia widoczne są niektóre, pozostałe tu jeszcze drzewa. Wiele drzew zostało

już jednak wyciętych. Te, które pozostawiono mają szerokie, kształtne korony, atrakcyjne estetycznie. Brak tu drzew o zniekształconych, zredukowanych koronach.

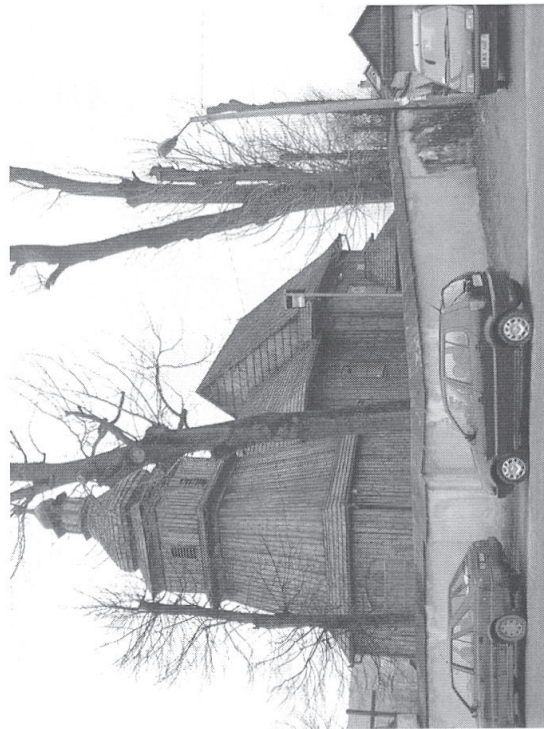
Fot. 2. Barwałd, K. M. Rostański.

Wzdłuż ogrodzenia kościoła w Barwałdzie pozostawiono niektóre drzewa, lecz zredukowano znacznie ich korony. Większość starych lip jednak usunięto, ze względu na zagrożenie jakie stwarzały dla ludzi i dachu kościoła. Lipy o silnie zredukowanych koronach nie są atrakcyjne. Być może odbudują swoje korony, ale trudno powiedzieć czy nastąpi to zanim wypróchnięją ich pnie. Sam układ kompozycyjny stracił również na wartości ze względu na brak wielu drzew i utratę czytelności. W Graboszycach usunięto wszystkie drzewa z terenu wewnątrz ogrodzenia. Pozostawiono jedynie niektóre, rosnące na zewnątrz. Te pozostawione mają zachowany ładny kształt koron, niestety zagrożenia, jakie mogą powodować są wciąż realne.

Przy decyzji dotyczącej zachowania lub usunięcia starych drzew należy zawsze rozważyć, co traktujemy jako większą wartość. Układ kompozycyjny czy okazałość samych drzew. Dobrze jest, gdy można te wartości z sobą pogodzić, często jednak nie jest to możliwe. Wtedy uzyskany efekt bywa ulomny.

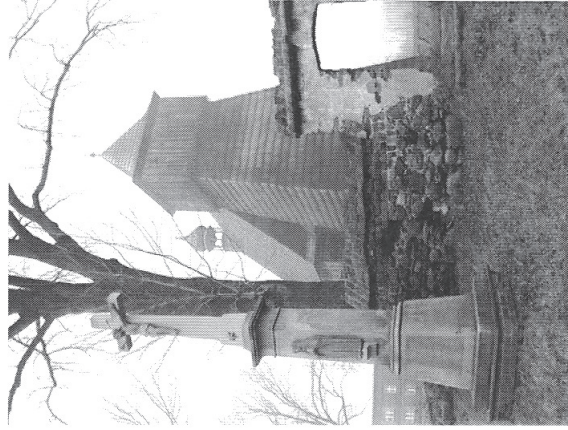
Fot. 3. Ostropa - kościół pw. św. Jerzego, K. M. Rostański.

zić łamaniem gałęzi w czasie silnych wiatrów. Teren wewnętrzz ogrodzenia jest podniesiony w stosunku do otoczenia. Powoduje to odsłonięcie korzeni w miejscach, gdzie mur uległ zniszczeniu. Podsumowując można stwierdzić, że zastane tu drzewa mają znaczną wartość przyrodniczą. Wartość ta wynika między innymi z zachowania formy koron i dobrego stanu zdrowotnego.

Drzewa rosnące wzdłuż muru wymagają zachowania odpowiednich zasad prowadzenia prac budowlanych w ich sąsiedztwie. System korzeniowy drzew rozwija się szeroko. Dla prac budowlanych szczególnie znaczenie ma strefa wokół drzewa, w której znajduje się zasadnicza, niezbędna objętość bryły korzeniowej. Przyjmuje się, że jest to strefa o promieniu równym podwójnemu obwodowi pnia na wysokości 130 cm [Leonard i Wolski 2005]. Dla drzewa o pierśnicy 300 cm, promień tej strefy wynosi 6,0 m. Dla drzew rosnących w terenie opracowania wskazano odpowiednie promienie zasięgu tych stref (tablica 1). W strefach tych fundamenty odbudowywanego ogrodzenia powinny być punktowe, by wyrządzić jak najmniejsze szkody w bryle korzeniowej. Pomiędzy nowym murem a terenem w tych strefach (teren od strony drzew jest podniesiony względem terenu po przeciwnej stronie ogrodzenia) należy założyć drenaż żwirowy. W trakcie prac przy wykopach w tych strefach należy odkryte korzenie drzew osłonić folią i miejsca te podlewać tak, aby uniknąć przesuszenia i obumarcia tych korzeni.

W trakcie prac budowlanych konieczne jest zminimalizowanie ingerencji w systemy korzeniowe drzew.
